CICLO URBANO DA ÁGUA NO ALENTEJO CENTRAL

Intervenções em Mourão e Aldeia da Luz Casos de Boas Práticas

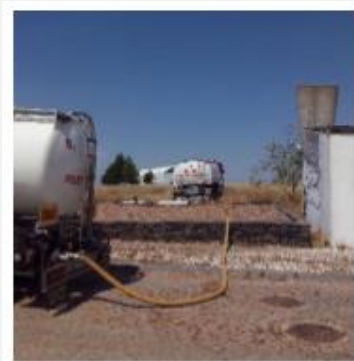
- O volume diário fornecido à rede de distribuição tinha aumentado em cerca de $120 m^3$, passando dos habituais $80 m^3$, para aproximadamente $200 m^3$.

Imagem 1. Enchimento do Reservatório com recurso aos Bombeiros

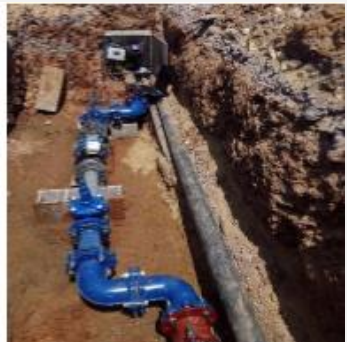
Imagem 2. Instalação de telemetria no contador da ZMC

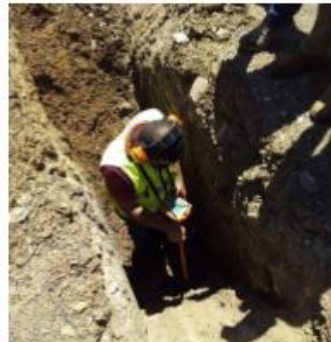
Imagem 3. Pesquisa de água de fugas no subsolo

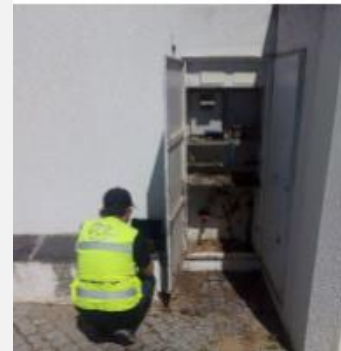
Imagem 4. Ponto de Monitorização de Pressões na Subzona 2

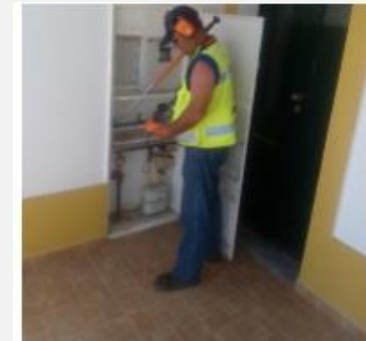
Imagem 5. Deteção de fugas na ZMC

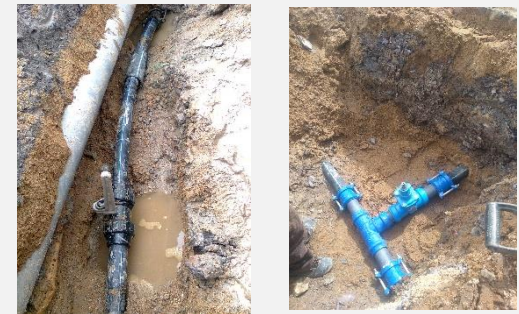
Imagem 7. Reparação de Fugas Detectadas

Local	Data da Intervenção	Q (antes da intervenção) (m^3/h)	Q (após a intervenção) (m^3/h)	Q recuperado (m^3/h)	% de recuperação	Recuperação Anual * (€)
Aldeia da Luz	Junho 2015	6,7	0,8	5,9	88 %	35.563,17€

Redução de 213 m^3 /dia, para 61 m^3 /dia.

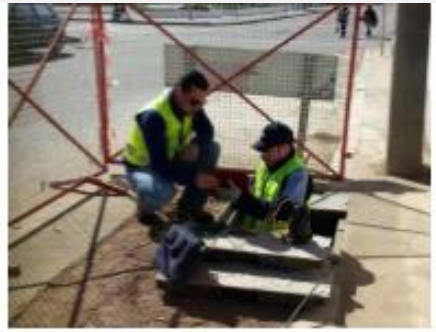
Imagem 8. Instalação de telemetria no contador da ZMC

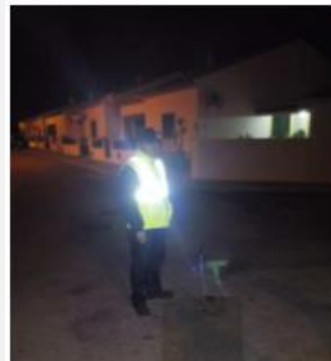
Imagem 9. Trabalhos noturnos na deteção de fugas

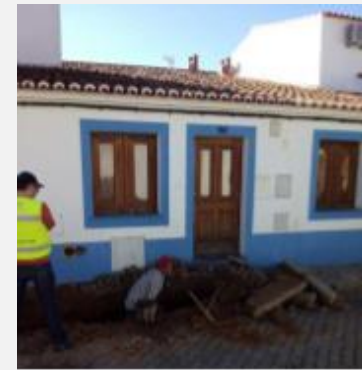
Imagem 10. Fuga assinalada

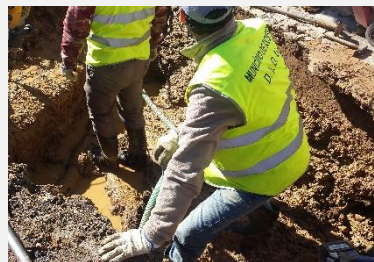
Imagem 11. Reparação de Fugas Detectadas

Local	Data da Intervenção	Q (antes da intervenção) (m ³ /h)	Q (após a intervenção) (m ³ /h)	Q recuperado (m ³ /h)	% de recuperação	Recuperação Anual * (€)
Mourão	Junho 2015	12,4	8,7	3,7	30 %	22.308,70€
